**In-situ Versuche zur Verbundankopplung
eines Strebepfeilers an die Palaswand
der Runneburg in Weißensee**

Berichte zur Denkmalpflege-Forschung

Dipl.-Ing. H. Wigger

Dezember 1997

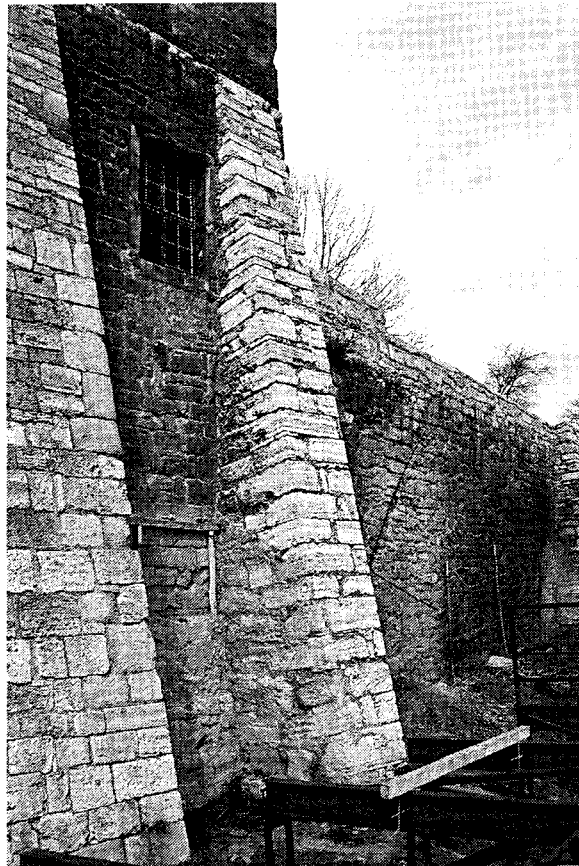
Bild 1: Strebepfeiler an der Südwand der Runneburg

Die Palaswand der Runneburg in Weißensee wurde ca. 1578 im Zuge einer Erweiterung bzw. Aufstockung durch vier Strebepfeiler verstärkt. Während der Sanierung in den dreißiger Jahren wurde ein fünfter Strebepfeiler erstellt. Eine Verzahnung der Strebepfeiler mit dem vorhandenen Mauerwerk ist nicht zu erkennen. Die Palaswand weist heute eine erhebliche Schiefstellung auf. Dessen Ursache ist in der Gründung der Burg auf humosen Baugrund zu suchen. Durch die Aufstockung des Gebäudes erhöhte sich die Belastung des Baugrundes, das Gebäude bewegt sich auf dem gleitfähigen Baugrund hangabwärts.

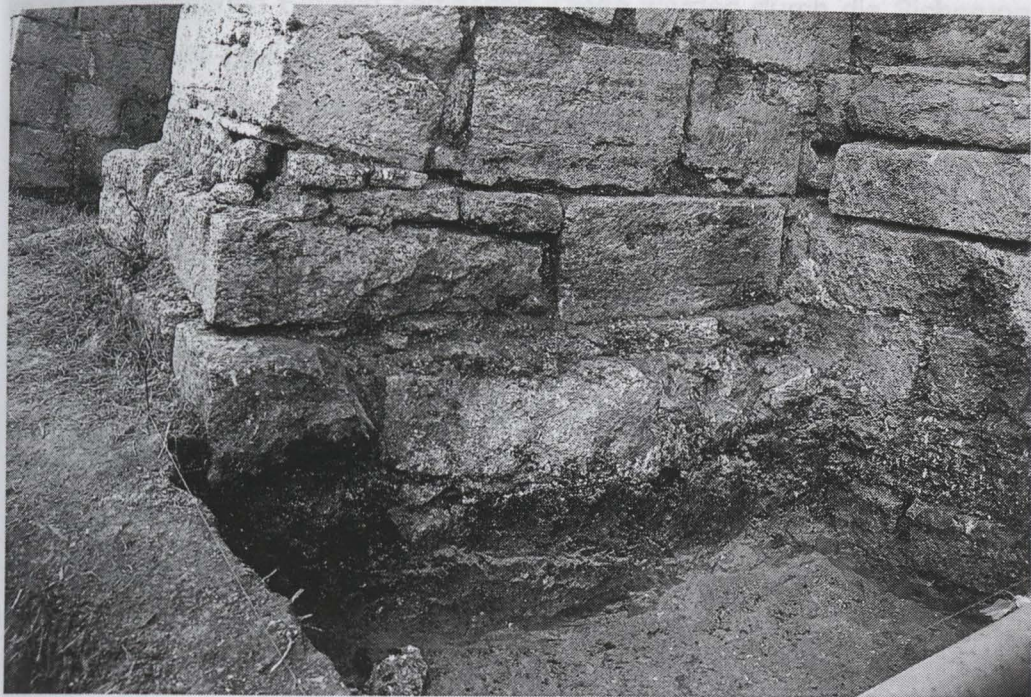
Bild 4: Freigelegte Gründung des östlichen Strebepfeilers
